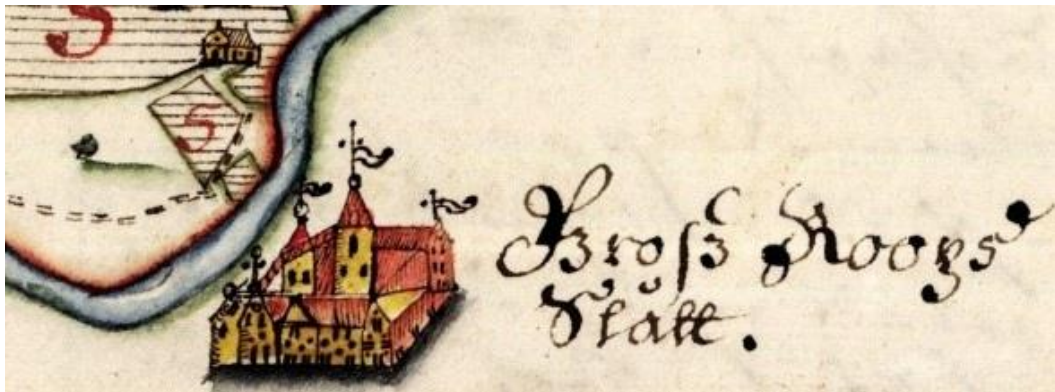
1. Attēls. Fragments no 1683. gada kartes. Pils attēlota nosacīti.  
*Avots: LVVA 7404. f., .a., 1909. l.*

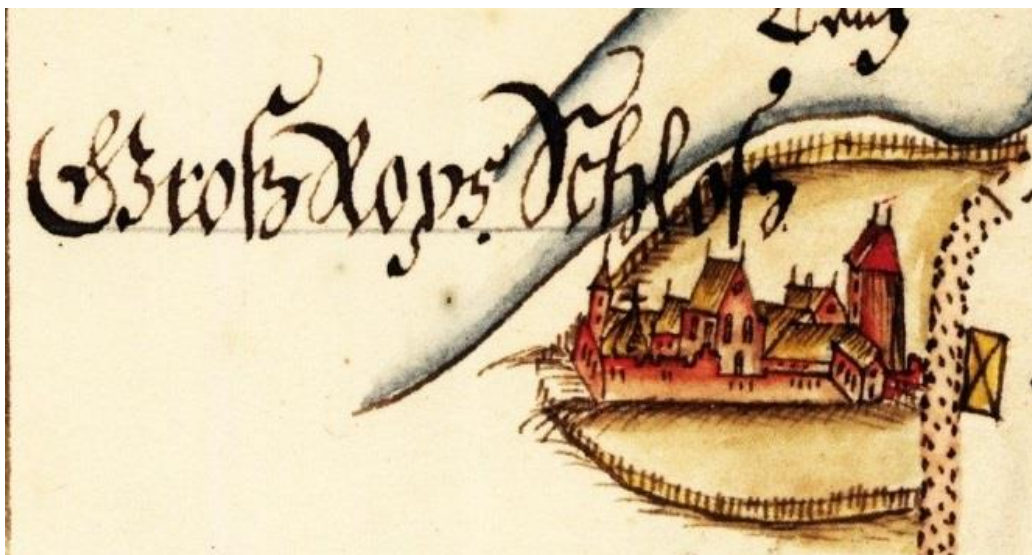
2. Attēls. Fragments no 1695. gada Lielstraupes un Mazstraupes ceļu kartes. Divi attēli, kuros pils, pilsēta un palisāde attēlotas nosacīti.  
*Avots: LVVA 7404. f., 1. a., 2195. l.*

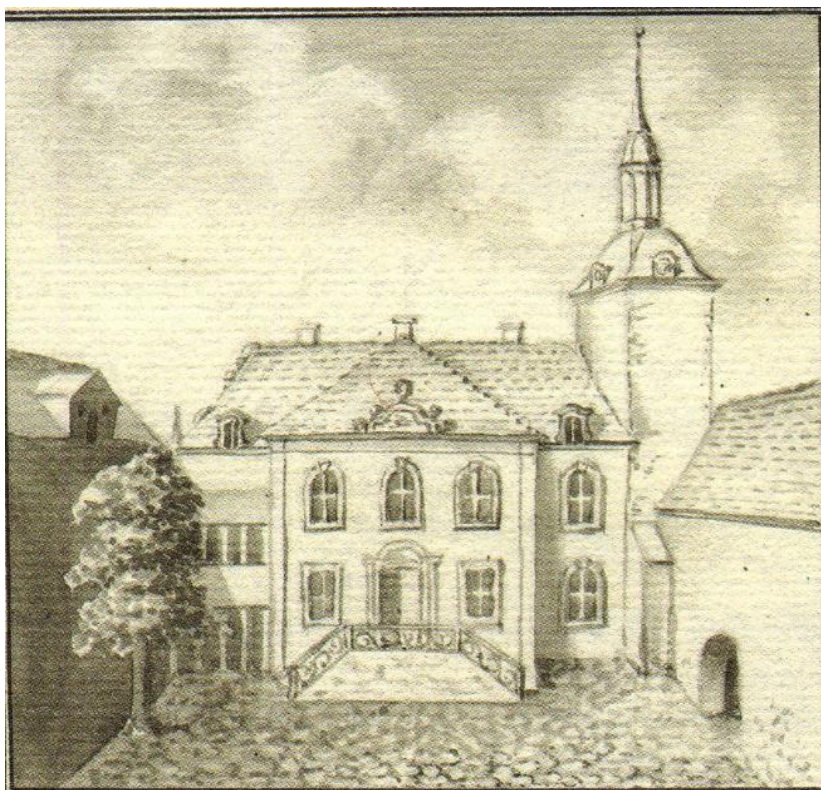
3. Attēls. Skats uz ZR korpusa galveno ieeju pili 1772. gadā. Vairākām logailām ir liektas pārsedzes. Domājams, ka apmales izceltas ar ir polihromu krāsojumu. Simetriskas uzejas ar metāla margām un portāls.

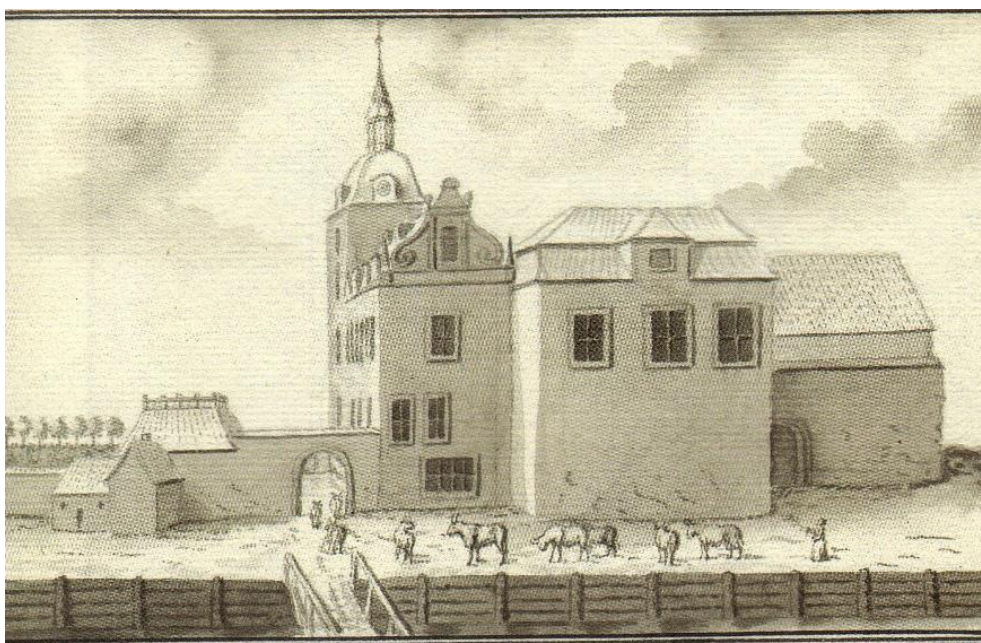
4. Attēls. Skats uz pili no DR (pāri dīkiem) 1772. gadā. Redzami krasta nostiprinājumi, vārti uz dārzu. Pa kreisi dārza māja, ko vēlāk pārbūvējot paplašina. DR korpusam mansarda jumts un mezonīns. Vēl nav atbalsta sienas. Apkārtmūrī ir liela vārtu aila.

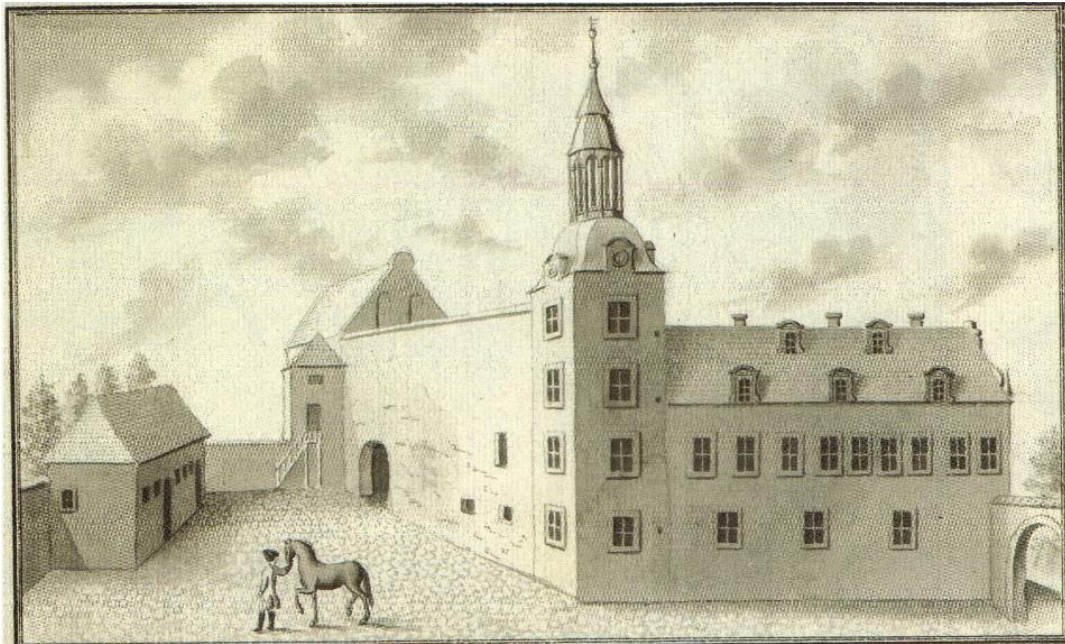
5. Attēls. Skats uz pili no ZR 1772. gadā. Vēl pastāv 15. gs. ZA aizsargmūris baznīcas dzegas augstumā. Vārtiem nav vērtnes. Pagalms ap pili bruģēts.  
*Avots: Broce J. K. Zīmējumi un apraksti. 4. sējums. Rīga, 2007. 86. lpp.*

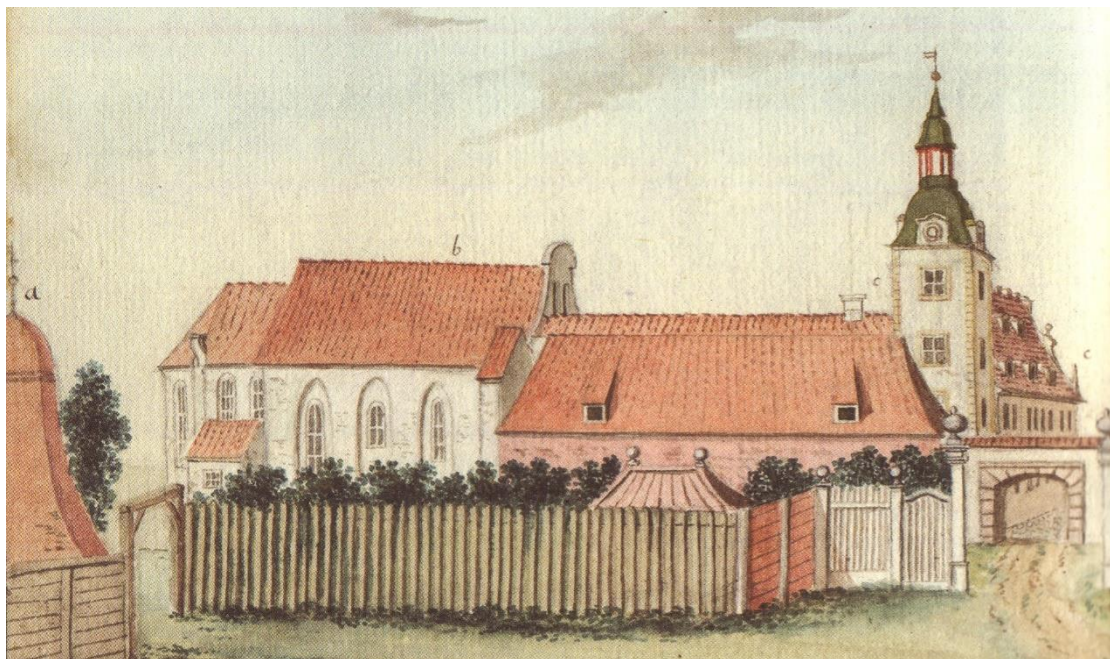
6. Attēls. Skats uz pili no ZA 1778. gadā. Galvenais iebraucamais ceļš Lielstraupes muižā ar mūra vārtiem. Pili aizsedz lielāka mūra ēka, kur bijuši stalli. Blakus tornim ir ZA apkārtmūris ar dūmeni, kas, iespējams, saistāms ar virtuvi ZA korpusā.  
*Avots: Broce J. K. Zīmējumi un apraksti. 4. sējums. Rīga, 2007. 84., 85. lpp. (Fragments).*

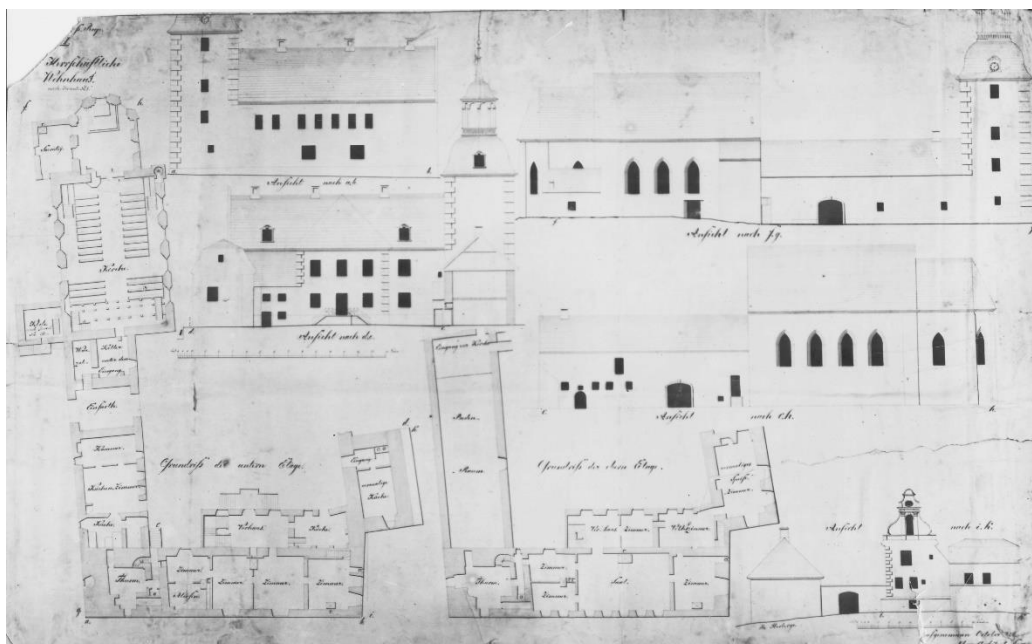
9. Attēls. Lielstraupes pils un baznīcas uzmērījums. Špacīrs. 1824. g. Plāni ir detalizēti un tajos ir norādīta telpu funkcija. Pie DR korpusa ir atbalsta siena.

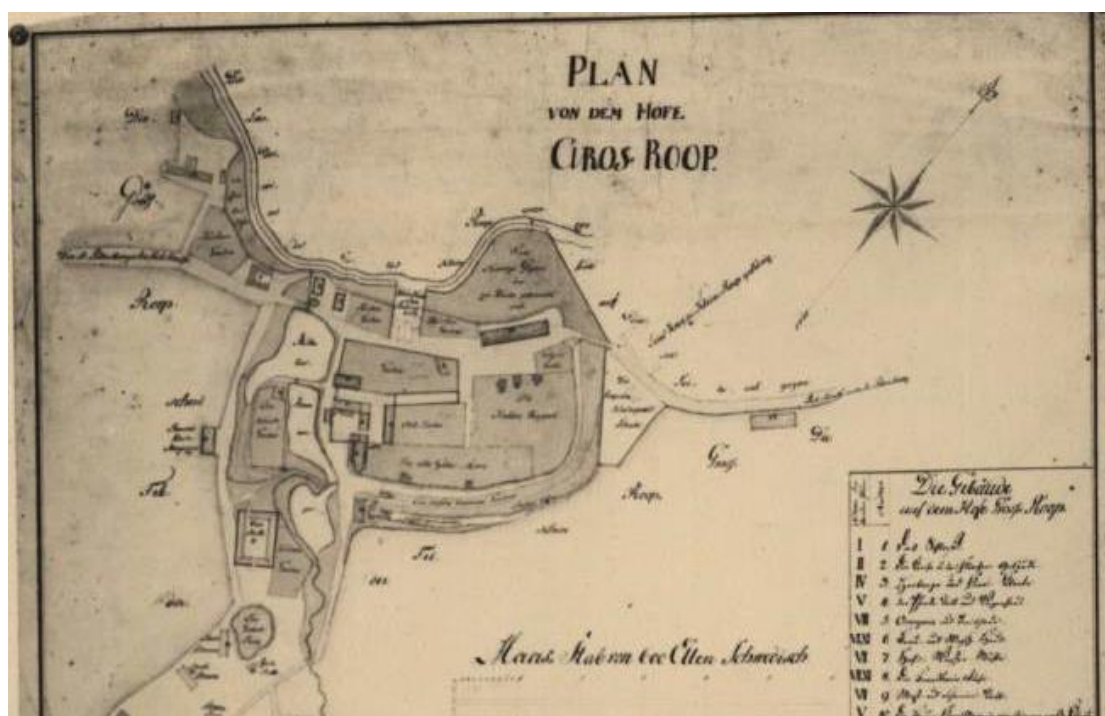
10. Attēls. Schematiskāks plašāku teritoriju aptverošs, plāns ar eksplikāciju. 19. gs. 1. puse.

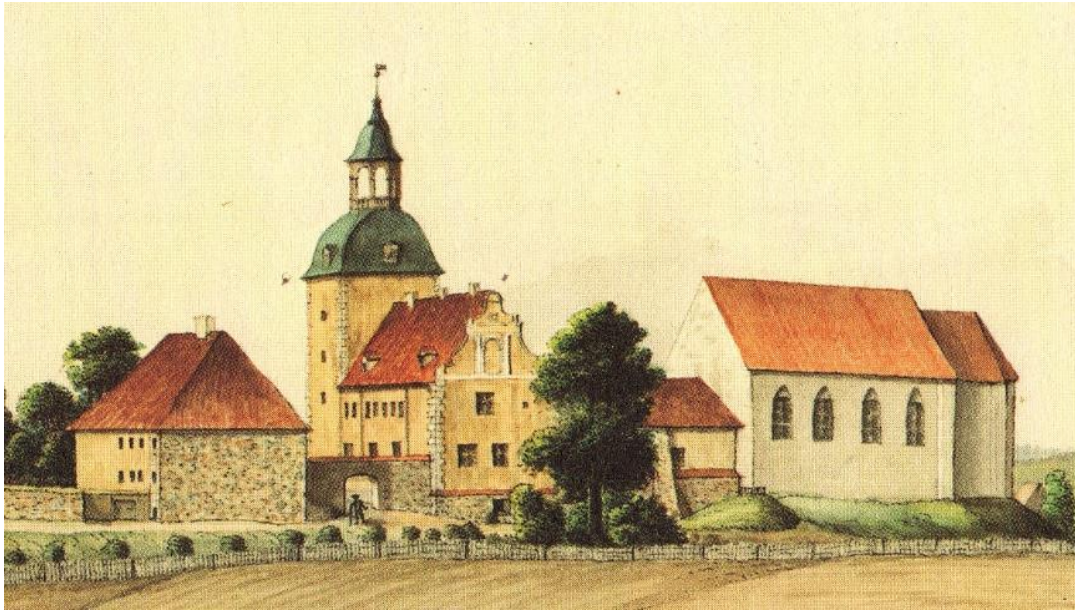
11. Attēls. Skats uz pili 1829. gadā. Kr. Kuncē. Apbūvei ir gan krāsotas, gan neapmestas mūra sienas. Torņa jumts krāsots zaļš. Pils fasādes ir dzeltenas ar baltām detaļām.  
*Avots :Livonijas pīļu attēli no markīza Pauluči albuma. Sast. I. Ose. Rīga, 2008, 178. lpp.*

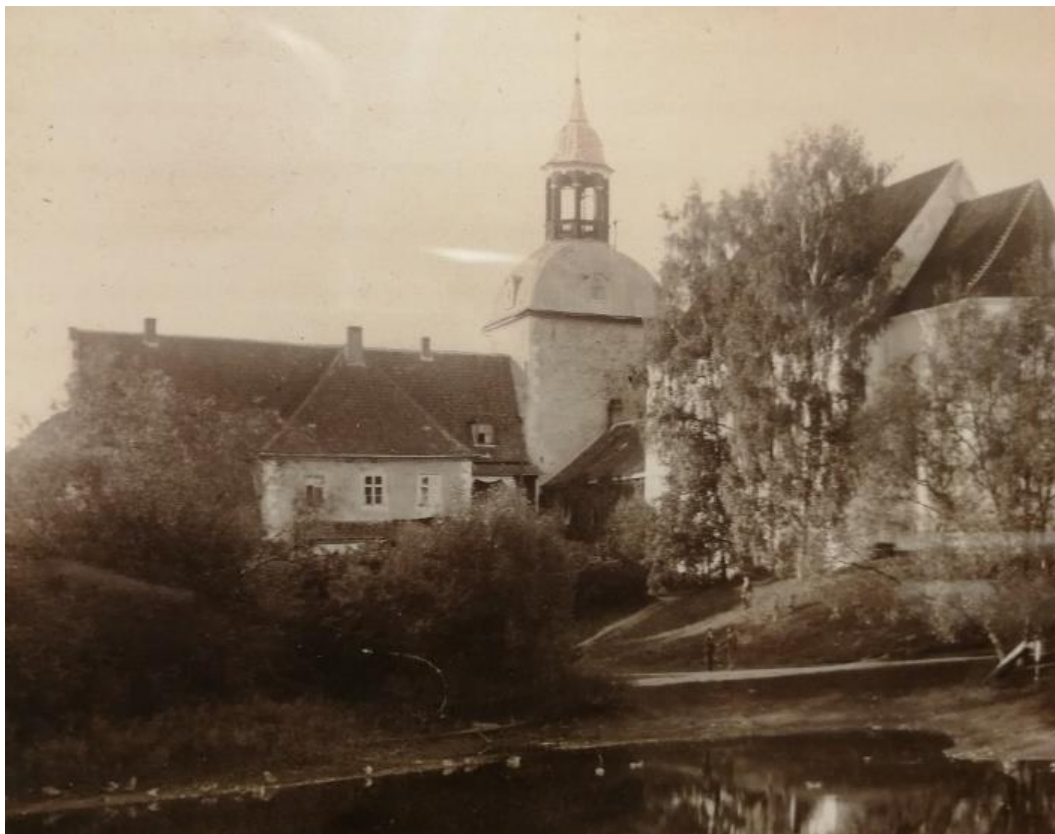
12. Attēls. Viens no retajiem fotoattēliem, kur pil redzama pirms 1905. g. ugunsgrēka.  
 Galvenās ieejas priekšā bijis ar vienslīpes jumtu segts lievenis.  
 Karla fon Lēvisa of Menāra (?) foto. 1901. vai 1902. gads. LNB BNB.

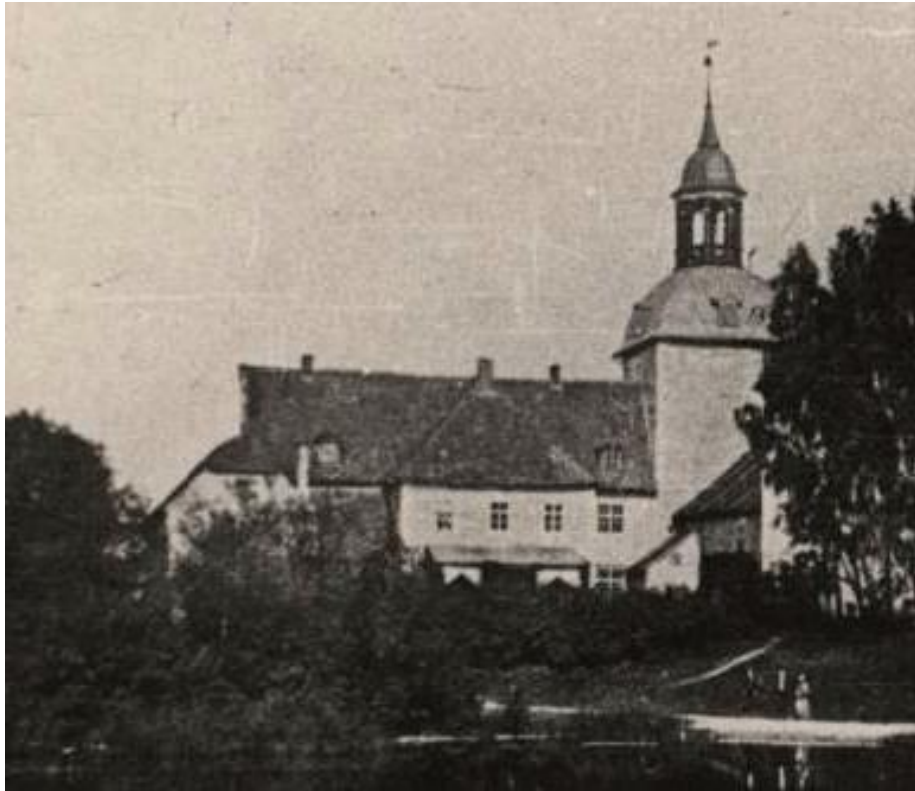
13. Attēls. Viens no retajiem fotoattēliem, kur pil redzama pirms 1905. g. ugunsgrēka.  
Lielstraupes pils no D puses 19. s. beigās. Pie torņa ir kāpņu piebūve ar vienslīpes jumtiņu.  
DR korpusam ir divslīpju jumts. DR korpusam ir divslīpju jumts.  
*Avots: NKMP PDC arhīvs. Lielstraupes pils lieta. Šulca ateljē izdotas pastkartes reprodukcija  
(reprod. A. Vecsīlis, 1951) Neg. Nr. 14348*

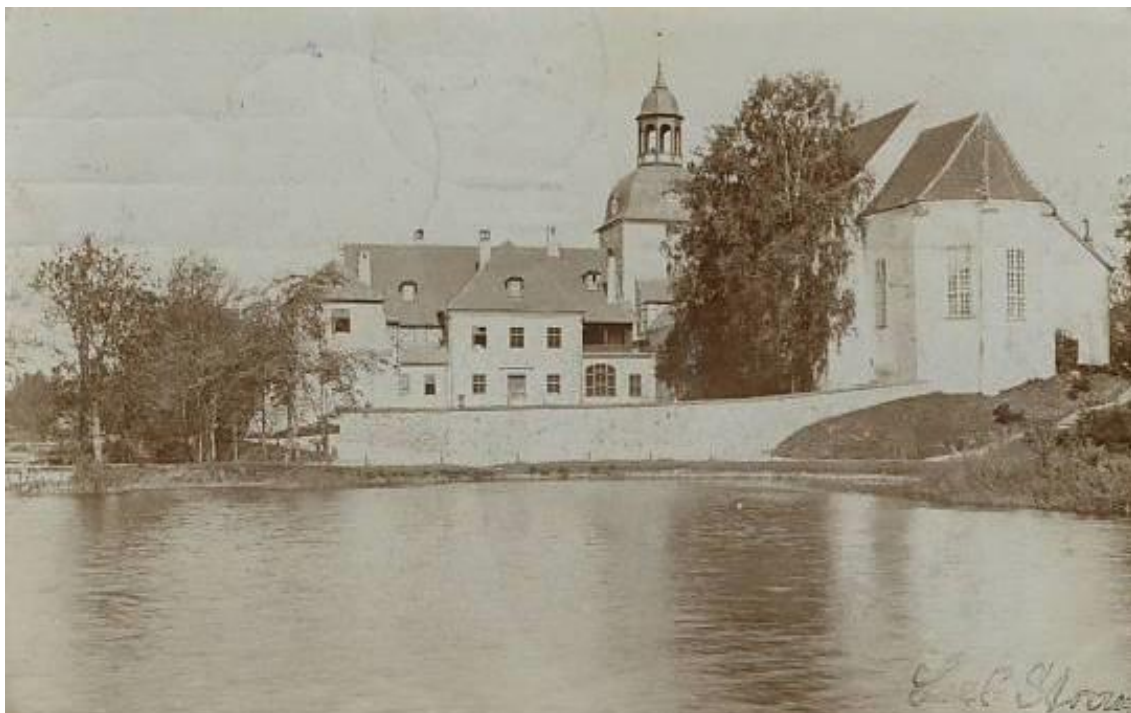
14. Attēls. Lielstraupes pils skatā no dienvidaustrumiem neilgi pēc atjaunošanas. Redzams lielais  
pirmā stāva logs pret pagalmu un virs tā esošā lodžija. 20. gs. sākuma pastkarte.  
*Avots: NKMP PDC arhīvs. Lielstraupes pils lieta.*

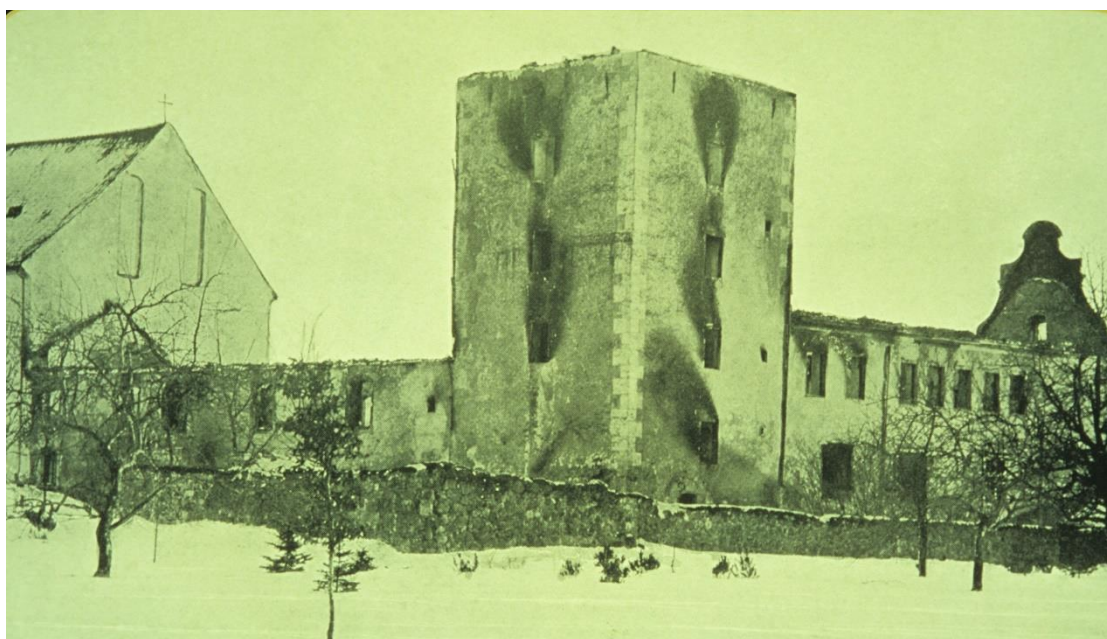
15. Attēls. Lielstraupes pils skatā no ziemeļiem neilgi pēc ugunsgrēka. 1905. gada decembris.  
*Avots: Livlands zerstörte Schlösser. II Teil. Riga, S. 30.*

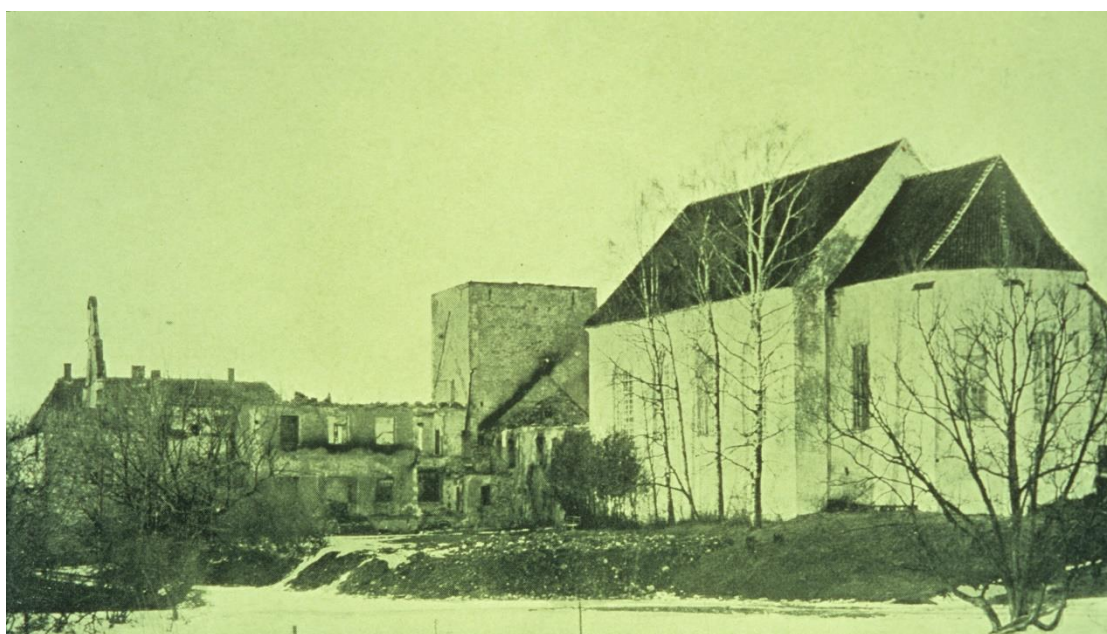
16. Attēls. Lielstraupes pils skatā no dienvidiem neilgi pēc ugunsgrēka. 1905. gada decembris.  
*Avots: Livlands zerstörte Schlösser. II Teil. Riga, S. 31.*

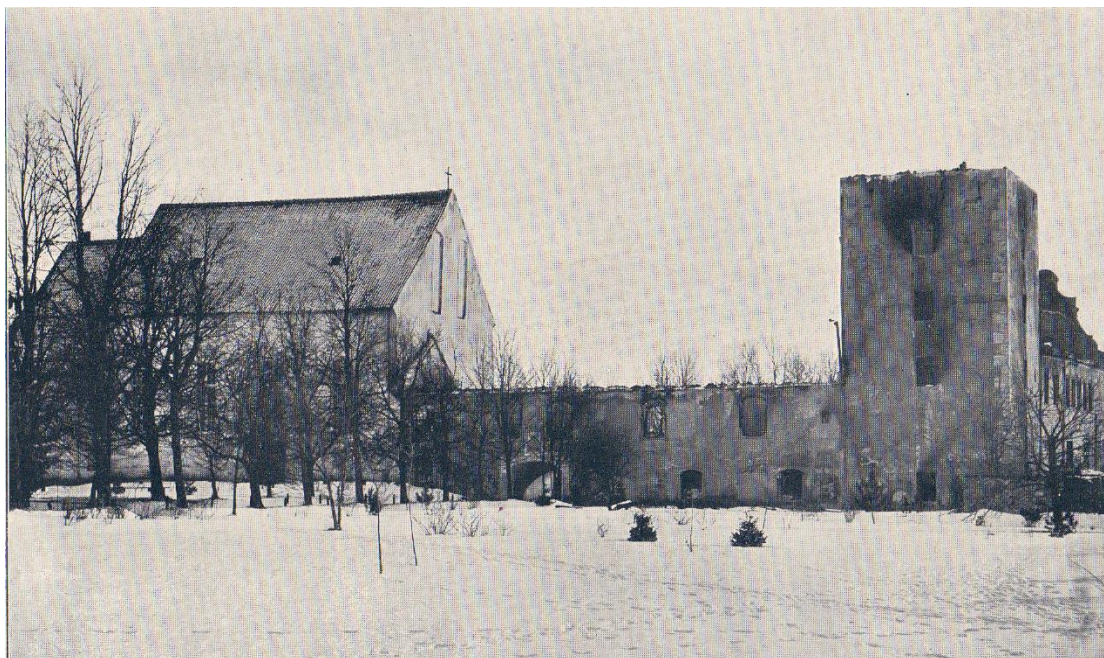
17. Attēls. Lielstraupes pils skatā no ziemeļaustrumiem neilgi pēc ugunsgrēka. 1905. gada decembris. *Avots: Livlands zerstörte Schlösser. II Teil. Riga, S. 32.*

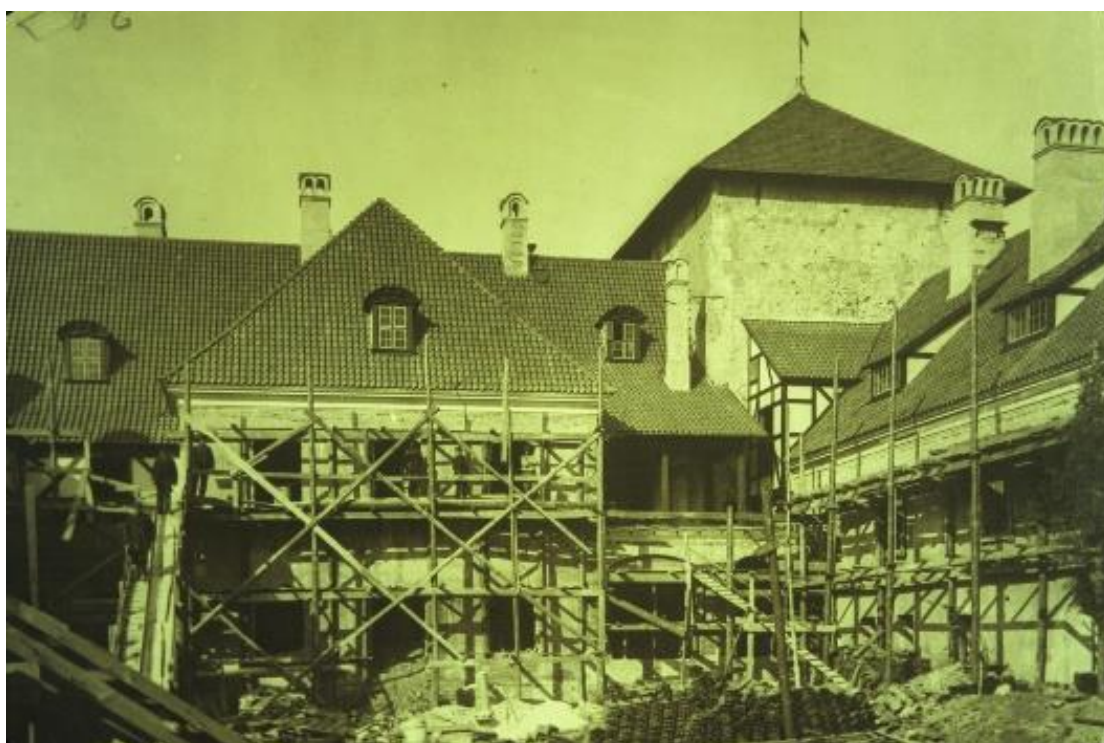
18. Attēls. 1907. gadā būvdarbu laikā. Redzami pils atjaunošanas būvdarbi brīdī, kad pabeigti jumti un dūmeņi. Tornim uzlikts pagaidu četrslīpju jumts ar skaidu segumu un vējrādītāju. *Avots: NKMP PDC arhīvs. Fotografijas oriģināls - Klausa fon Rozena arhīvā.*

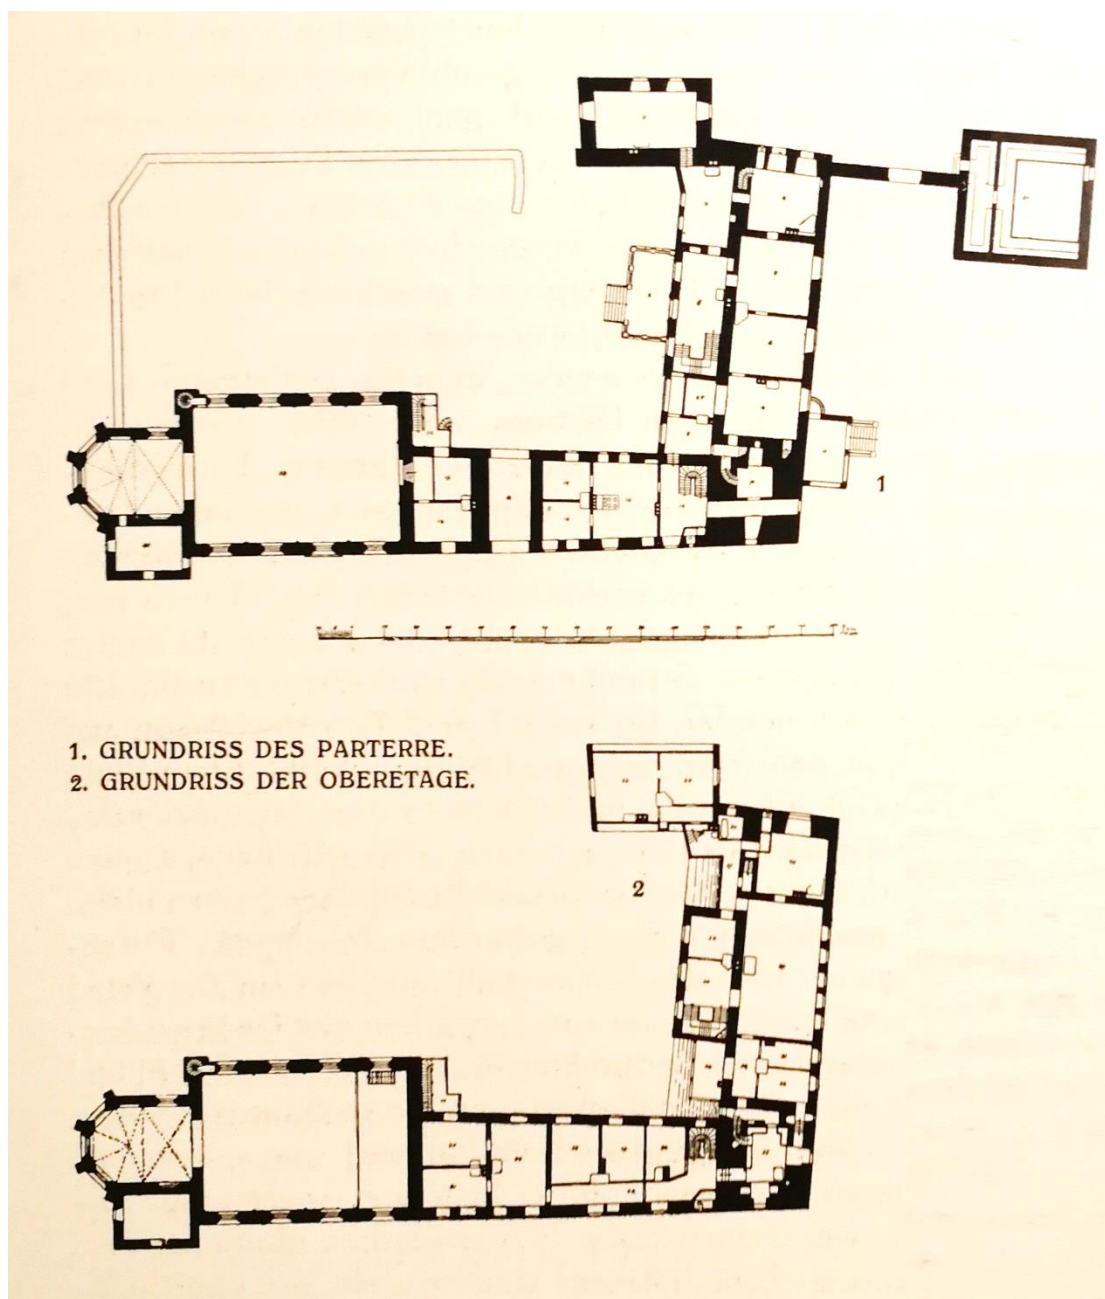
19. Attēls. Pils, baznīcas un kalpotāju ēkas plāni. Vienīgie zināmie objektā īstenotie projekta zīmējumi.

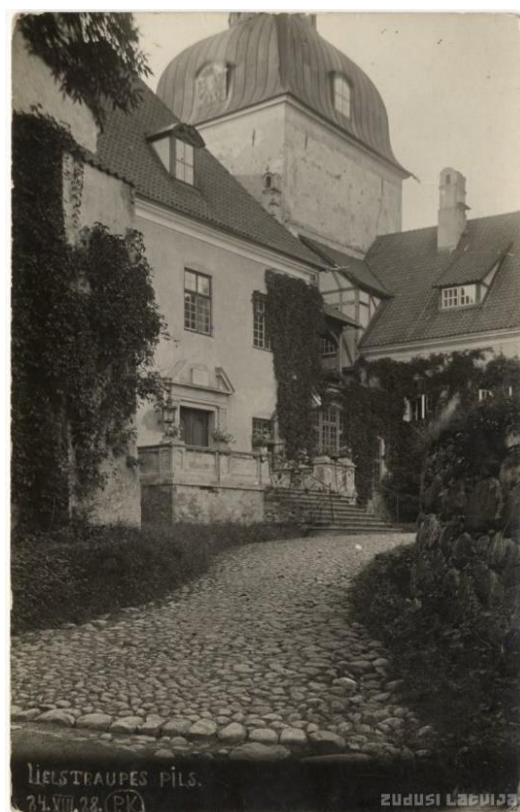
20. Attēls. Skats uz pils pagalmu no DR ieejas vārtiem un pagalma bruģējumu. 1928. gads.  
[www.zuduslatvija.lv](http://www.zuduslatvija.lv)

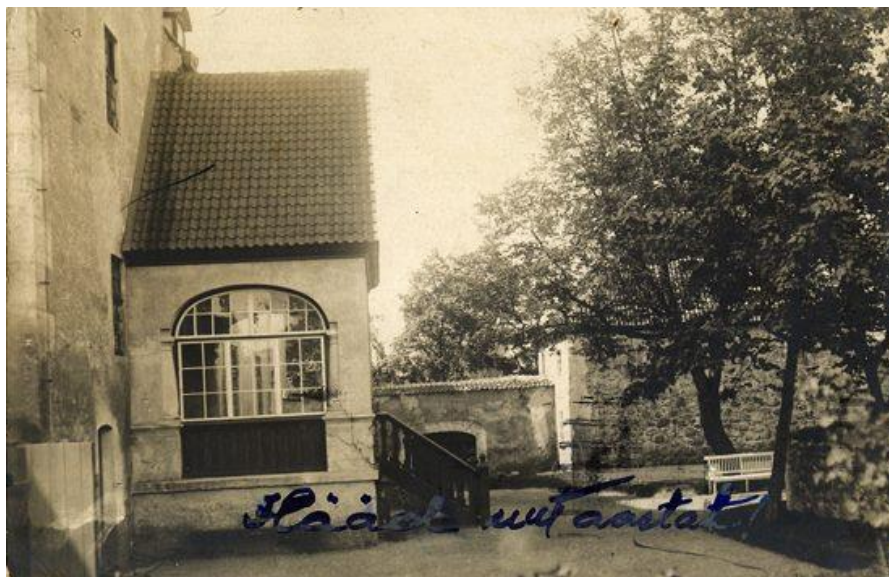
21. Attēls. Skats uz ZR fasādē piebūvēto lieveni. Redzamas kāpņu margas. 20. gs. pirmā puse. <https://www.facebook.com/KasTunnedMaadmis/>
